Situação meteorológica adversa pode ter causado acidente com voo de Gabriel Diniz

Por Letras Ambientais
quarta, 29 de maio de 2019

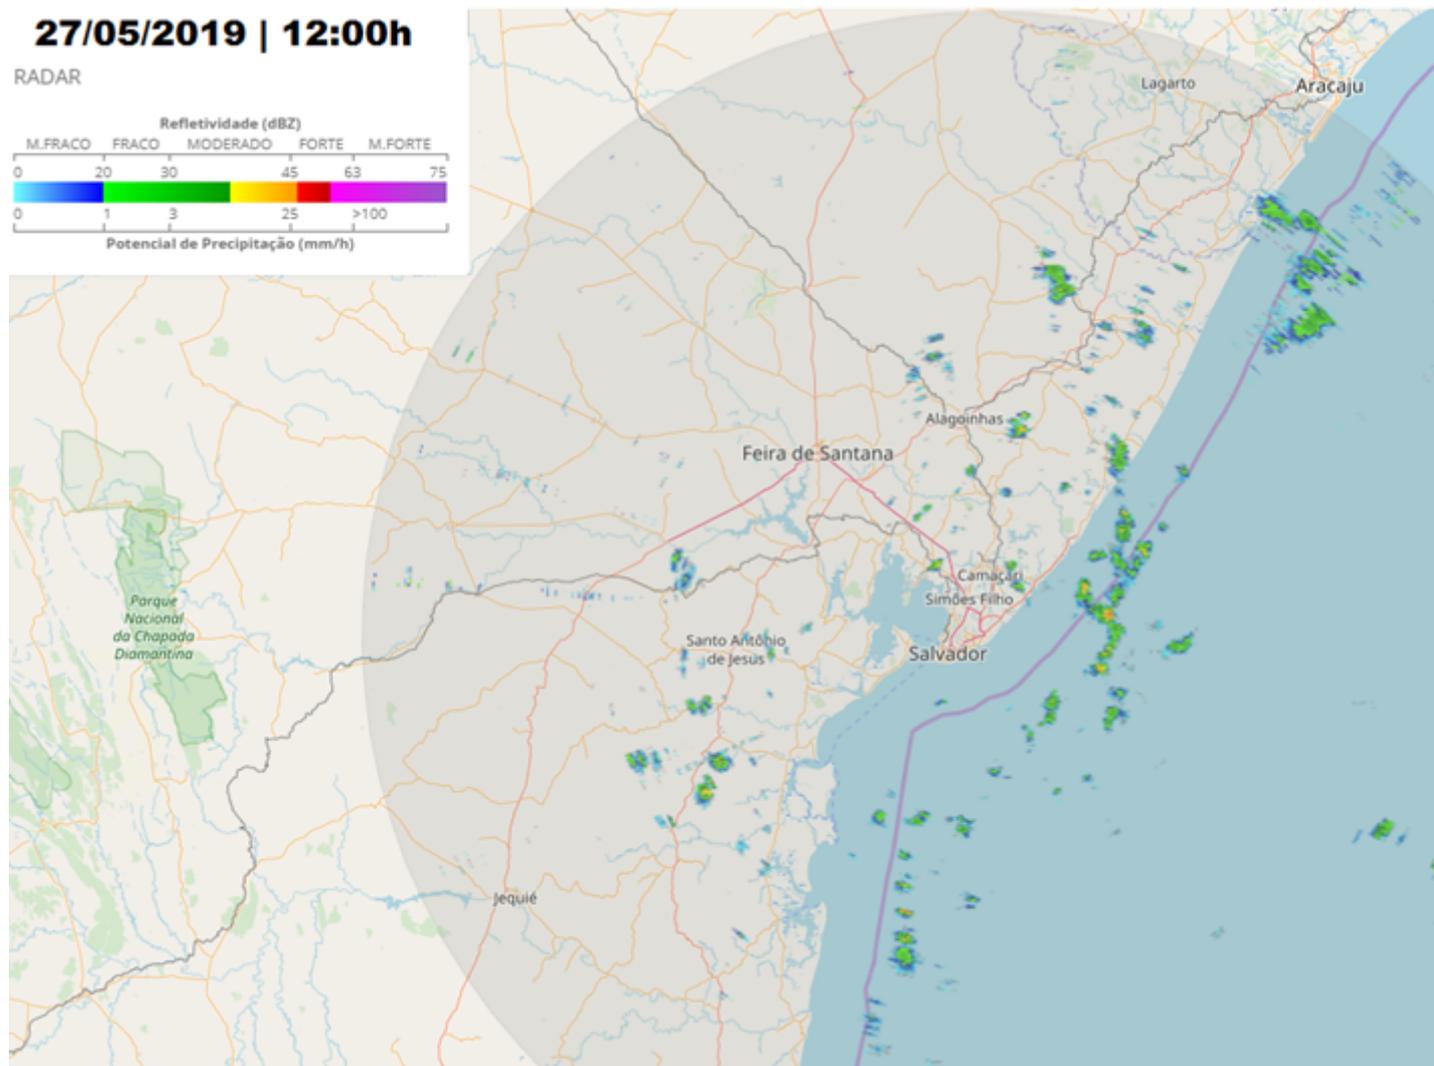
imagem de radar no dia do acidente

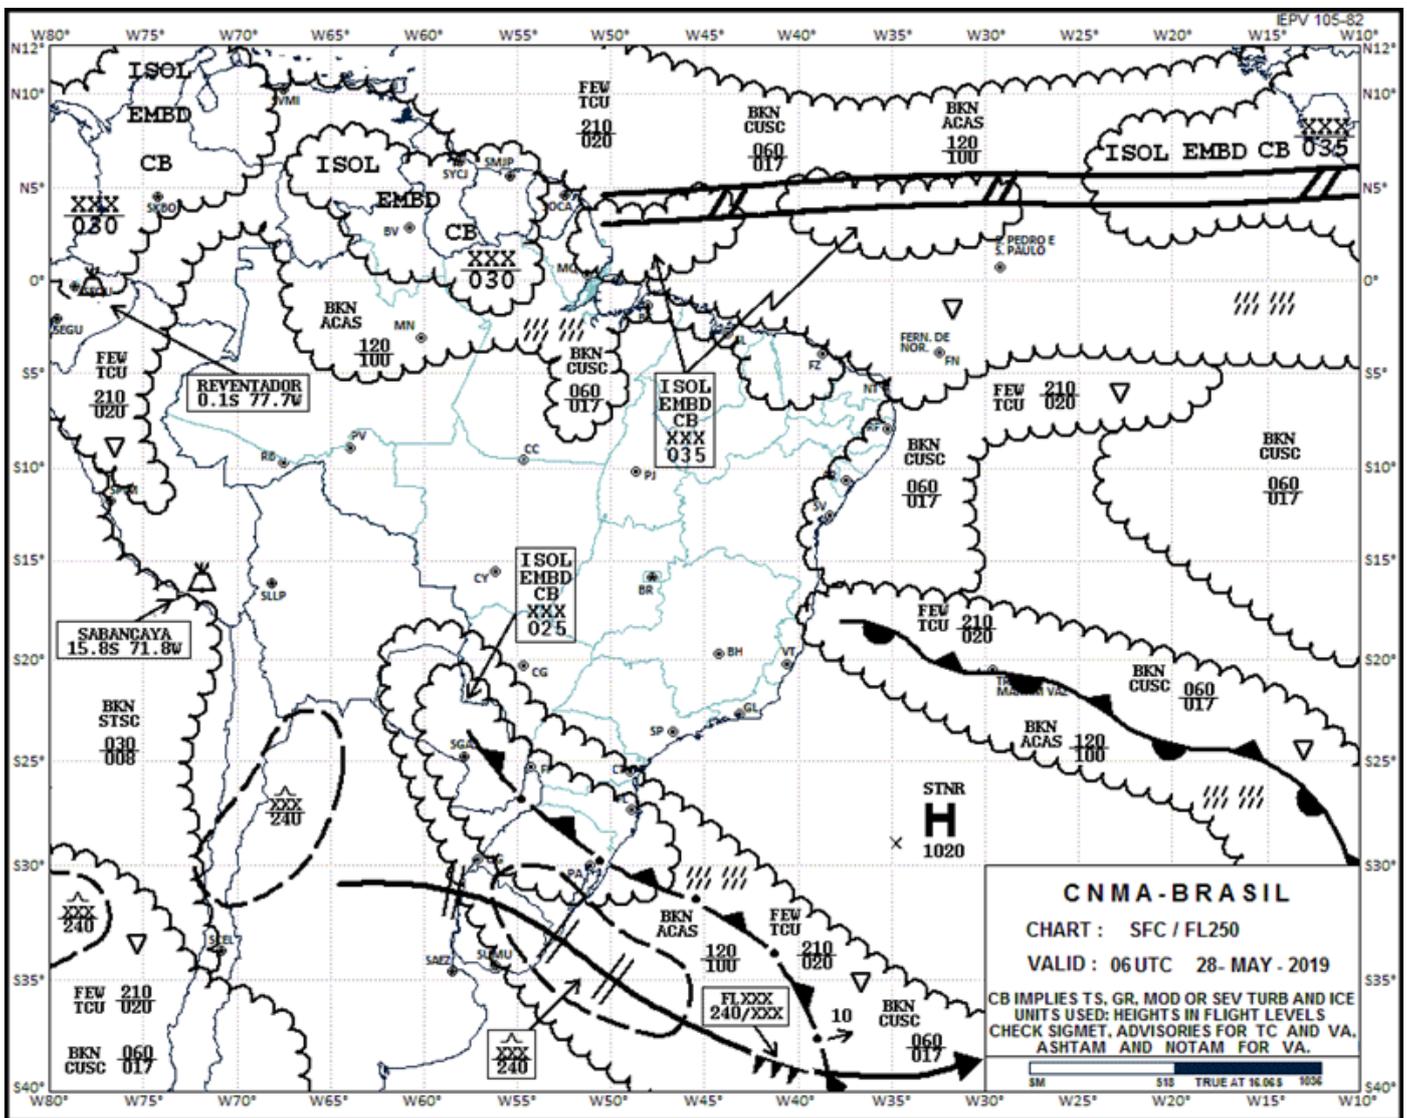
A imagem abaixo é uma carta aeronáutica, disponibilizada pelo Decea, para orientar os pilotos, nos dias 27 e 28 de maio, sobre as **previsões de fenômenos meteorológicos, visando garantir a segurança aérea**. A carta aeronáutica está atualizada para as condições de tempo das 13h do dia 27 de maio, horário de Brasília.

De acordo com o documento, **na área litorânea entre Salvador e Aracaju, havia uma zona de instabilidade**, associadas a frentes frias da região do Atlântico Sul. As condições meteorológicas indicadas na carta eram de céu nublado, com nuvens entre 0,5 a 1.800 km de altitude. Na maior parte da rota, havia nuvens baixas e médias, do tipo *nimbostratus* ou *stratocumulus*, que provocaram chuvas.

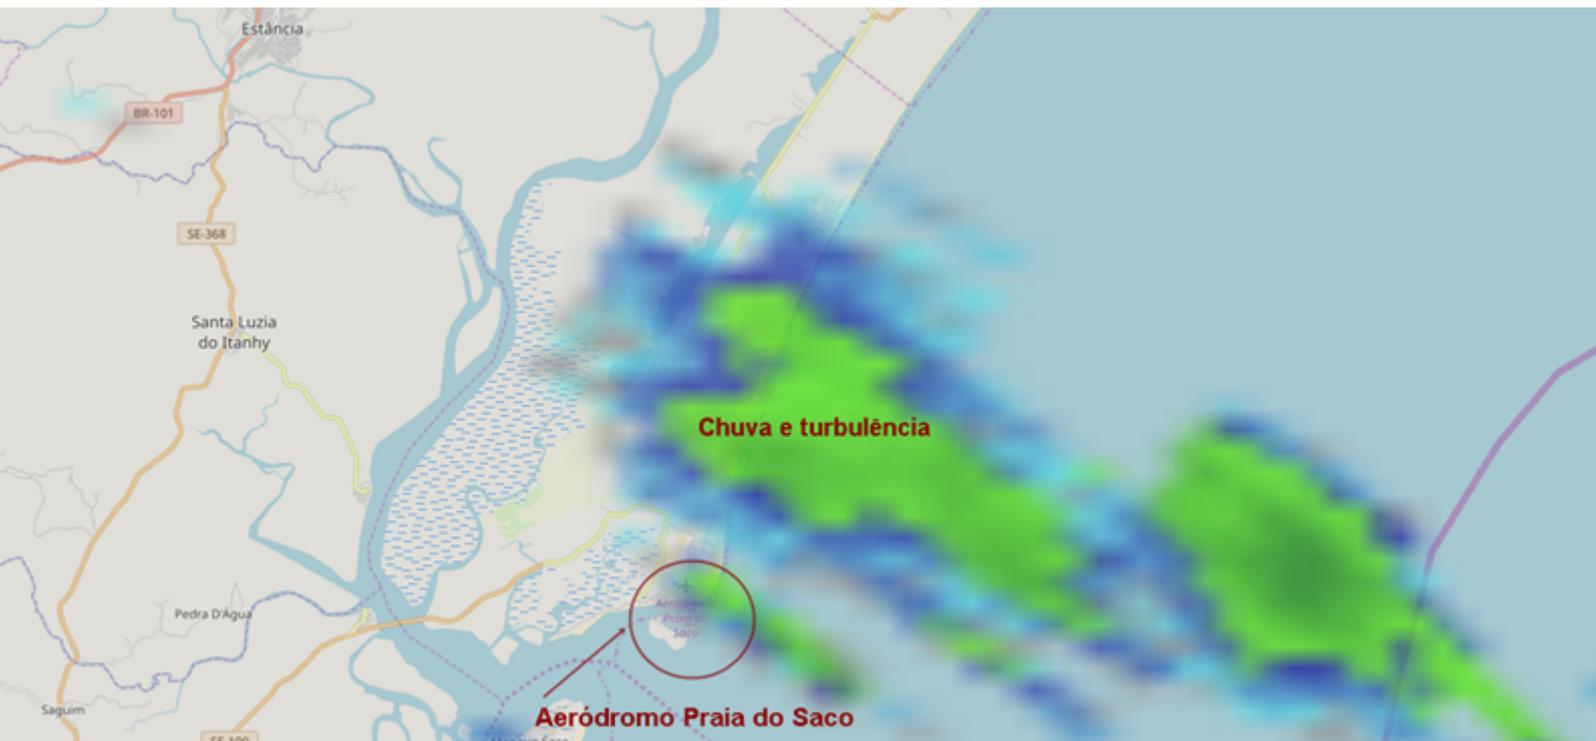
Imagem de radar mostra tempo instável no dia do acidente. Fonte: Lapis.

Observe na imagem de radar acima, **a cor verde indica que ocorria chuva no local e horário do acidente**. Também é possível verificar a proximidade do local dos destroços com o Aeródromo da Praia do Saco.

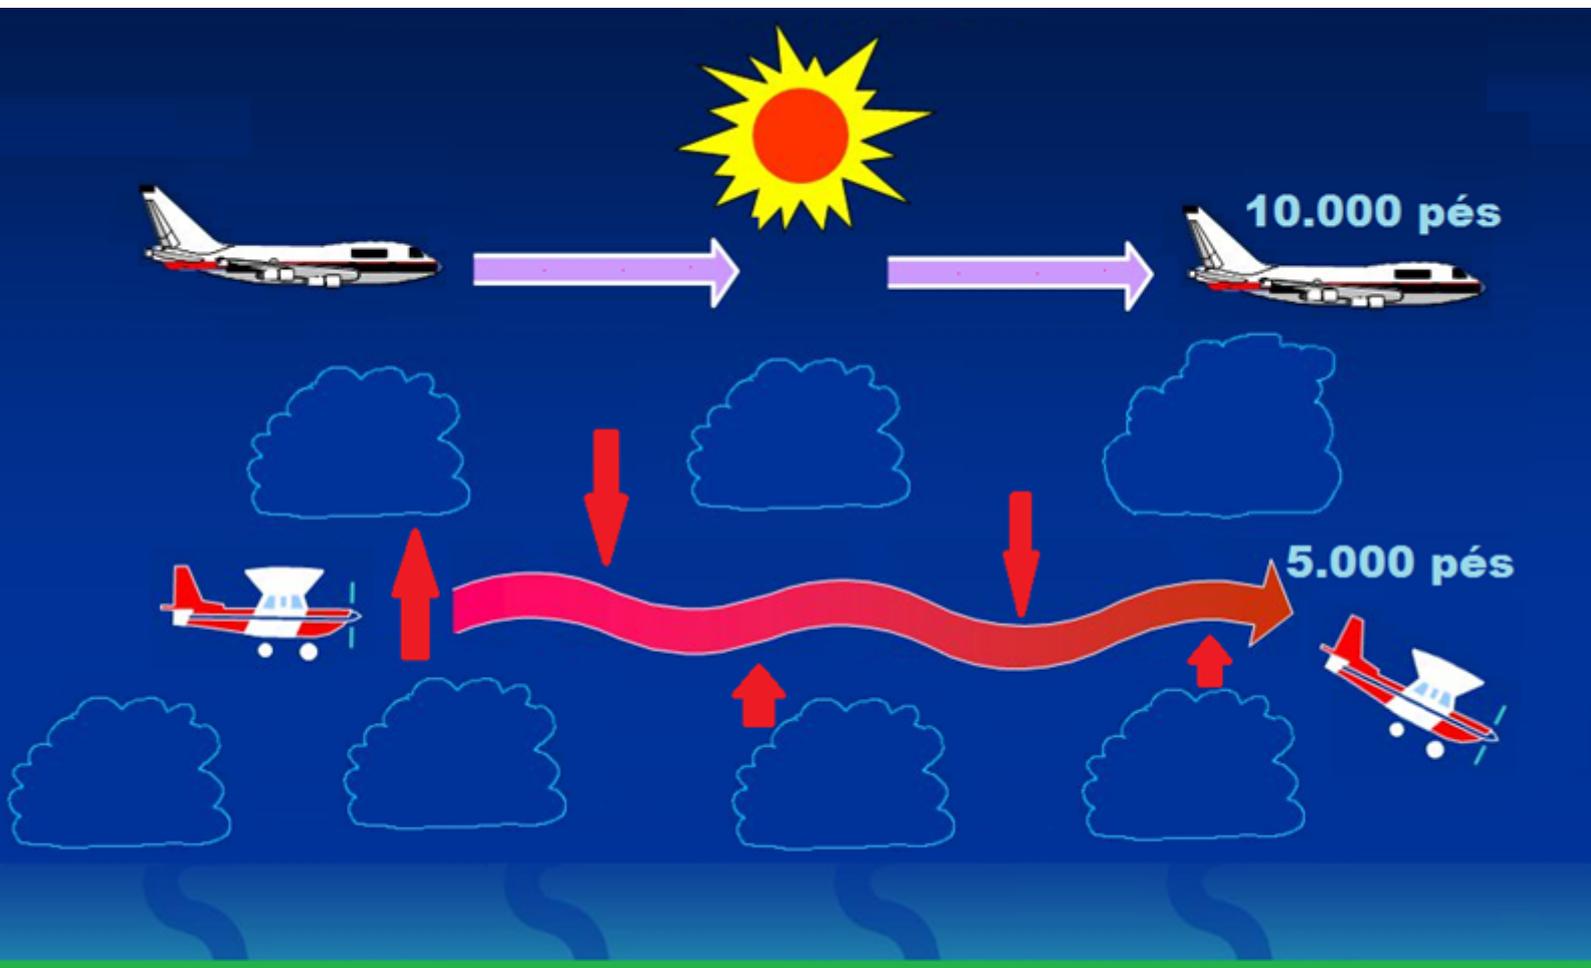
Situação de uma aeronave em condições de forte turbulência.

Uma situação como a descrita acima pode ter ocorrido com o avião que transportava o cantor Gabriel Diniz. O meteorologista Humberto Barbosa explica que, como a aeronave era de pequeno porte, e trafegava em uma área de forte turbulência, **há sinais de que partes do avião já vinham se desintegrando no ar, em função da força dos ventos e demais condições meteorológicas adversas.**

Um dos indícios é o fato de **uma das asas do avião que caiu ter sido encontrada, a cerca de 500 metros**, do local do acidente. A chuva pode ter causado redução da visibilidade horizontal do piloto, ao trafegar pelo interior das nuvens, vindo a ser surpreendido com área de forte turbulência térmica.

A **ilustração acima mostra a possível situação de forte turbulência** que pode ter provocado danos na aeronave, culminando no acidente no Litoral de Sergipe, na última segunda-feira.

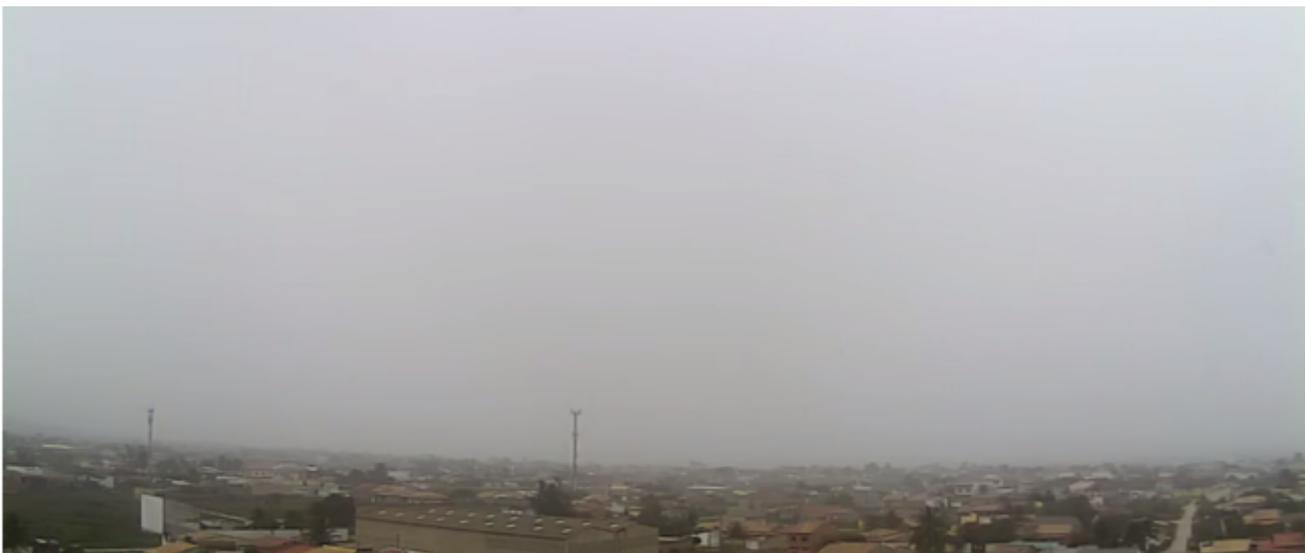
12h: de acordo com o monitoramento do Lapis, nesse horário, **ocorria uma tempestade localizada, justamente no trecho por onde a aeronave trafegava**, próximo ao local do acidente. Observe nas imagens de câmeras de segurança que chovia em Estância, havendo nuvens bastante carregadas, a uma altura de até 6 km. O piloto do monomotor também enfrentou fortes ventos, condições tidas como muito adversas para uma aeronave indicada apenas para voos de treinamento.

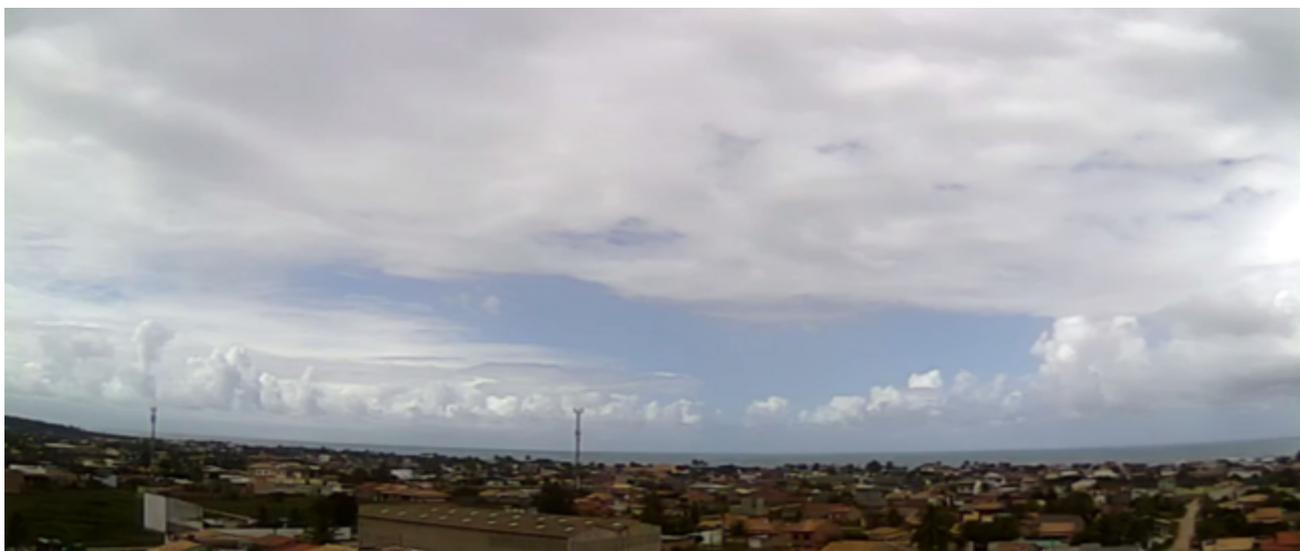
12h20: parou de chover em Estância.

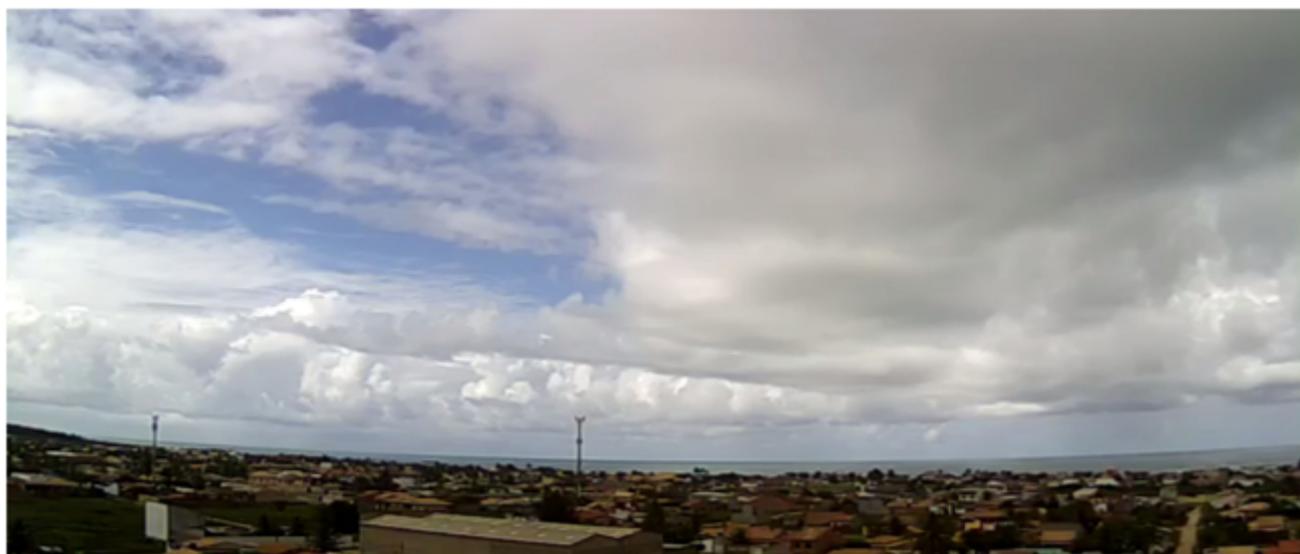
12h40: nesse horário, já não foi possível localizar a aeronave no radar do Grupo Aéreo Tático do Recife. O aviso foi enviado ao Grupo Aéreo Tático de Sergipe, para que tentasse localizar a aeronave. **O céu já estava claro, mas com muitas nuvens.**

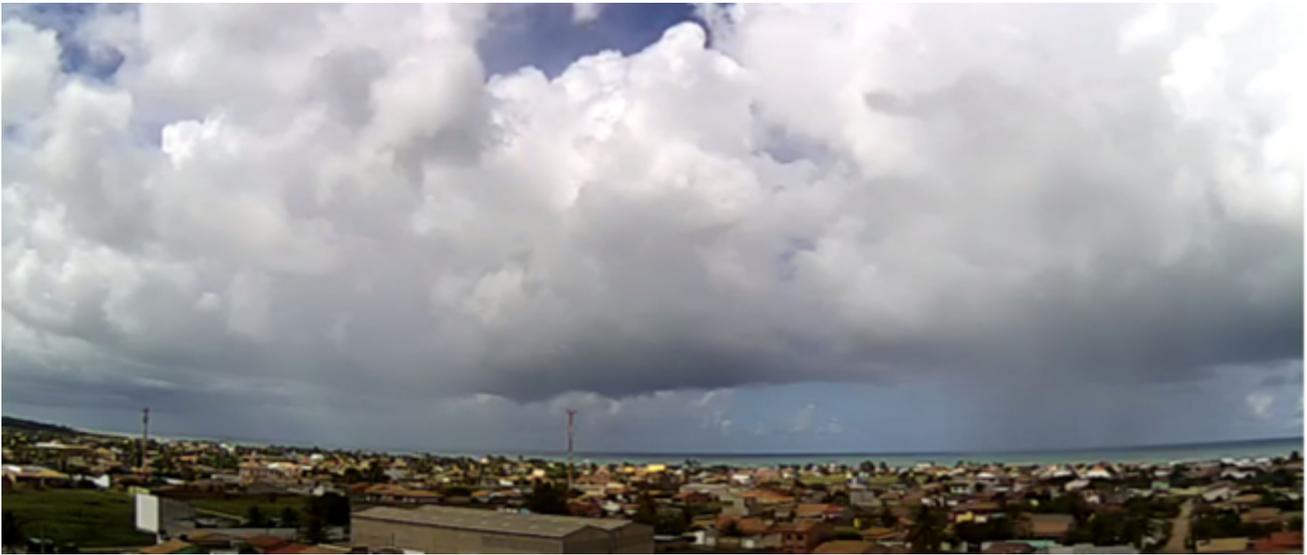
13h: a chuva voltou a avançar próximo a Estância. Ao fundo da imagem, é possível ver as **tempestades localizadas na área litorânea do município.**

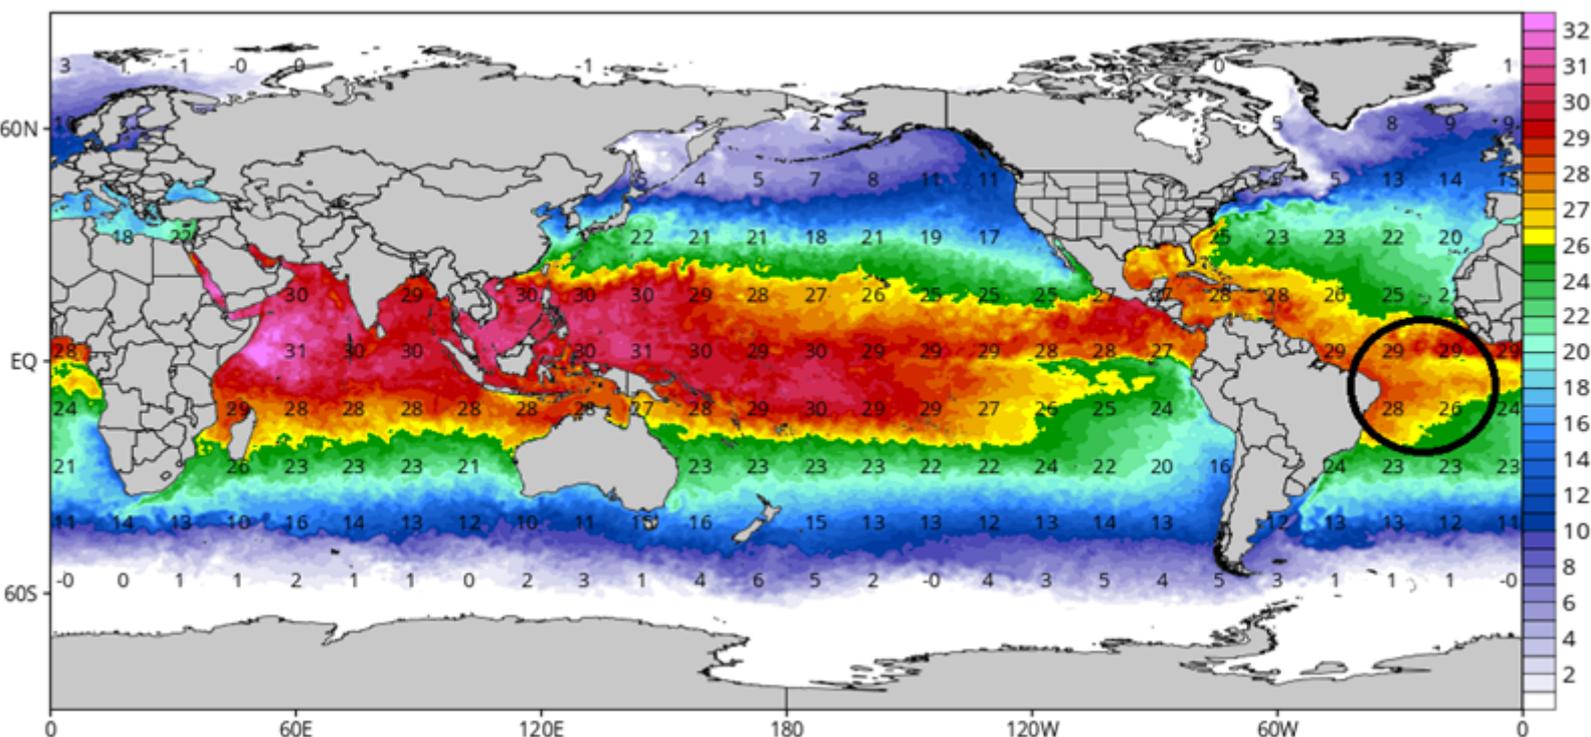
Temperatura da superfície do mar no dia do acidente. Fonte: CDAS. Elaboração: Lapis.

Como mostrado na imagem acima, a **temperatura da superfície do oceano Atlântico Tropical Sul**, naquele dia, estava em torno de 28 °C. Quanto maior a temperatura superficial do Atlântico, maior a evaporação e o calor latente fornecido para acentuar as perturbações atmosféricas que convergiam para a Costa Leste do Nordeste naquele momento.

Valores da temperatura da superfície do mar acima de 26,5 °C são necessários para a **intensificação dos distúrbios atmosféricos sobre o oceano Atlântico**, favorecendo a formação de tempestades locais.

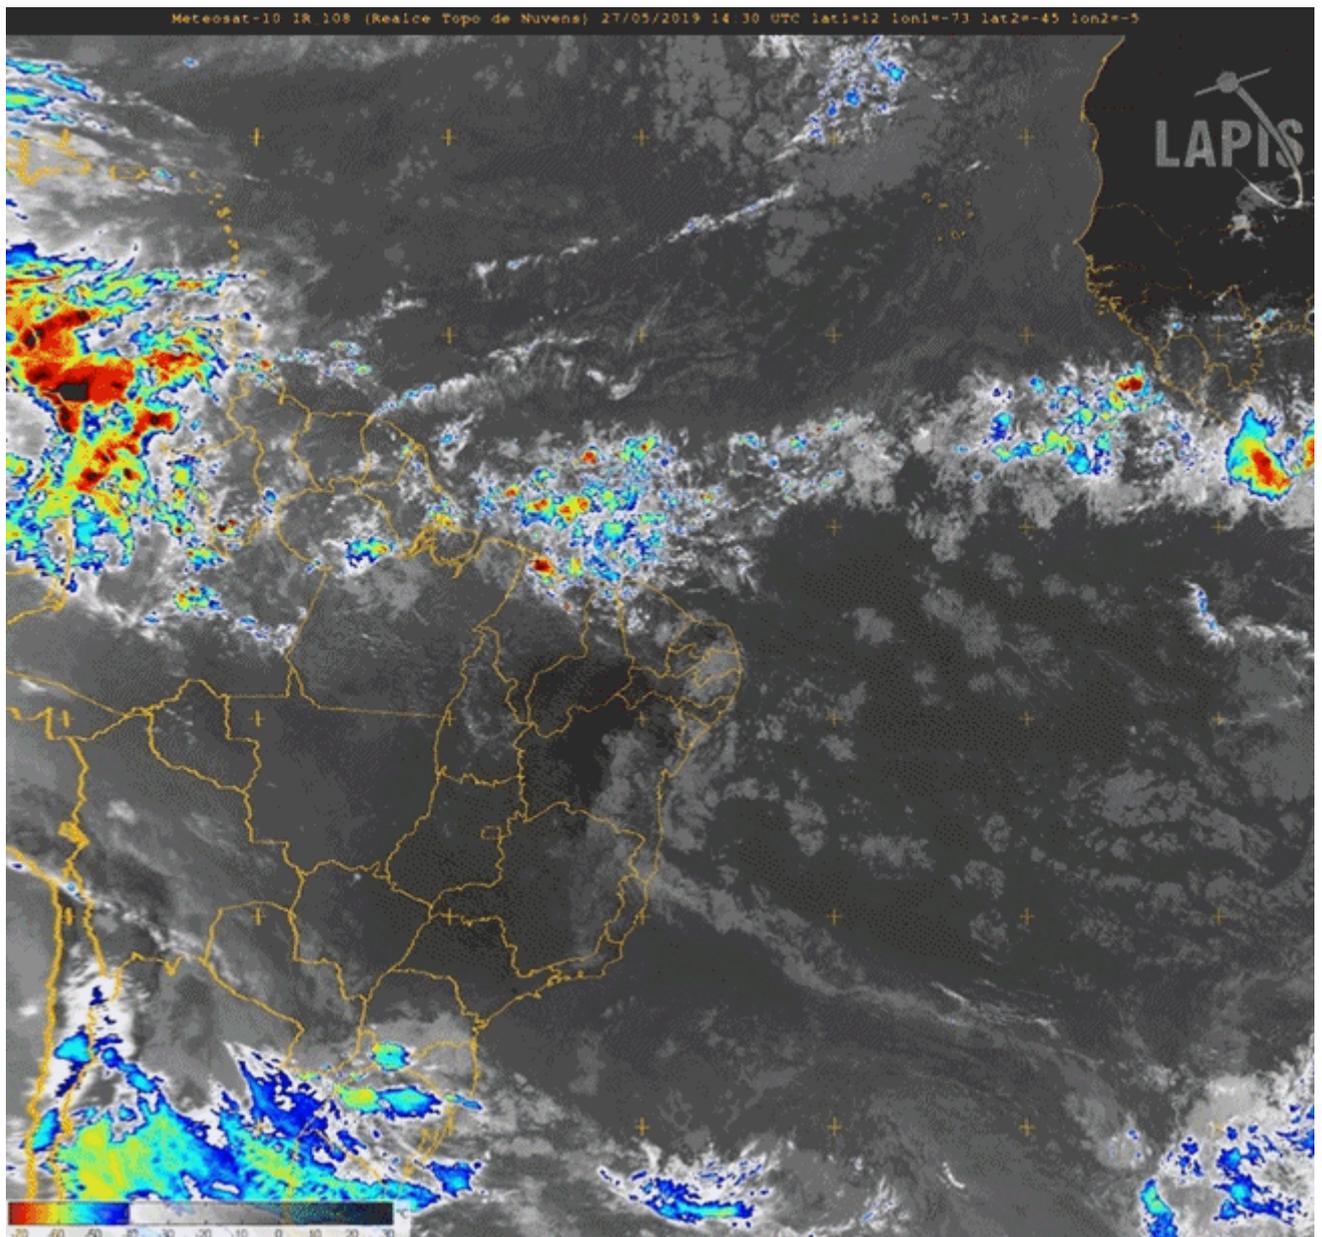
Imagens de satélite mostram tempo instável no dia do acidente. Fonte: Lapis.

Observe na animação acima, o transporte de umidade e ventos, em baixos níveis, vindos do Sudeste, em direção à Costa Leste do Nordeste, associados à passagem de uma frente fria. Quando essas perturbações atmosféricas atingiram seu estágio máximo no Litoral do Nordeste, **adentraram sobre o continente e começaram a se dissipar, sob a forma de chuva intensa.**

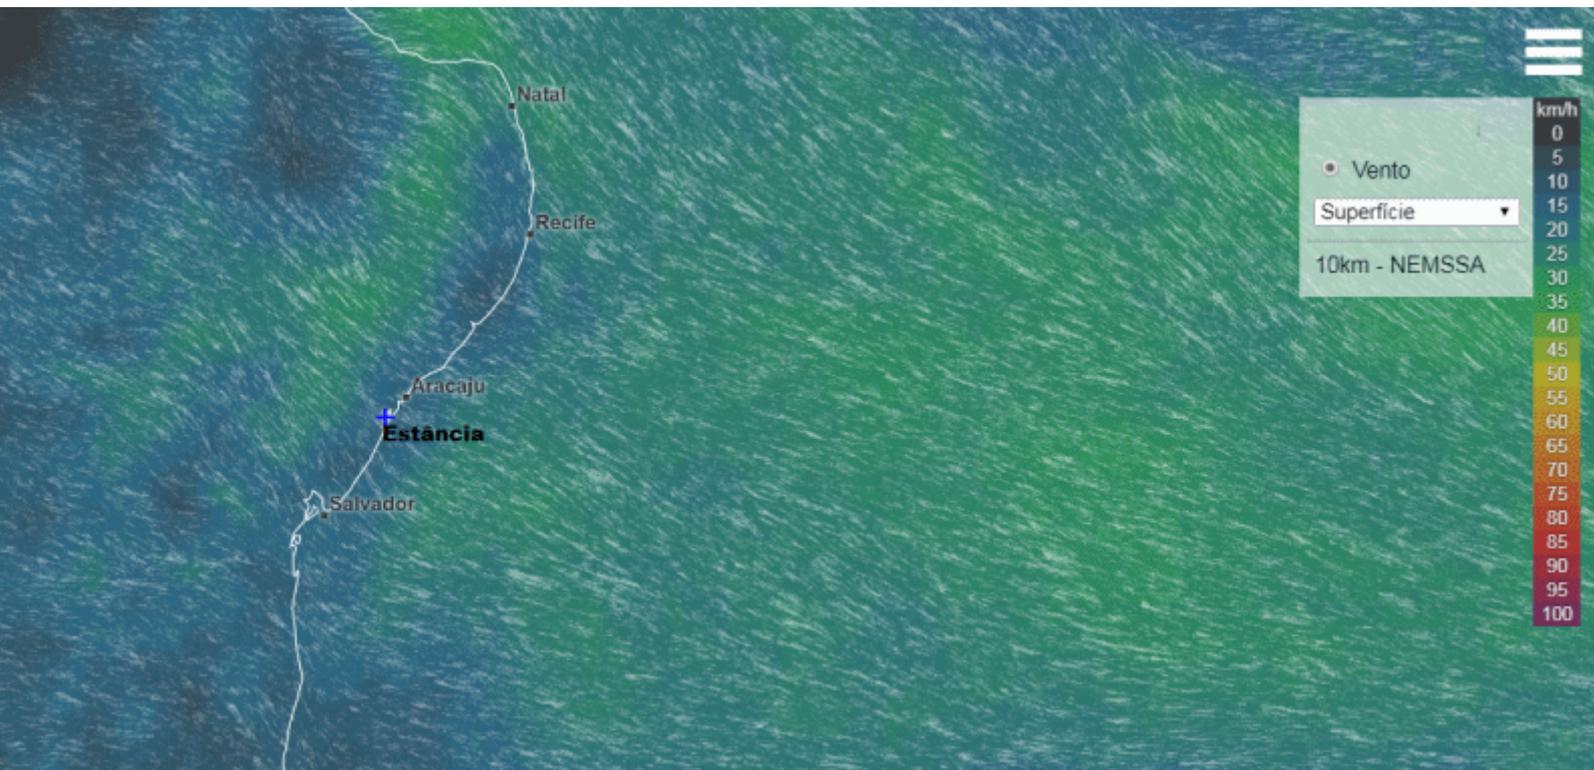
Circulação de ventos em diferentes altitudes da atmosfera. Fonte: Lapis.

A imagem acima mostra o **fluxo dos ventos**, em diferentes níveis, na atmosfera (superfície, 5,5 km e 10,4 km de altitude).

Horizontalmente, os ventos das camadas superiores giravam na direção do Continente para o Oceano. Já os ventos das camadas inferiores (até 5 km de altitude), ao contrário, circulavam do Oceano para o Continente. Verticalmente, **as correntes ascendentes (ventos quentes e úmidos) se chocavam com as correntes de ventos descendentes (secas)**, provocando situações de grandes turbulências.

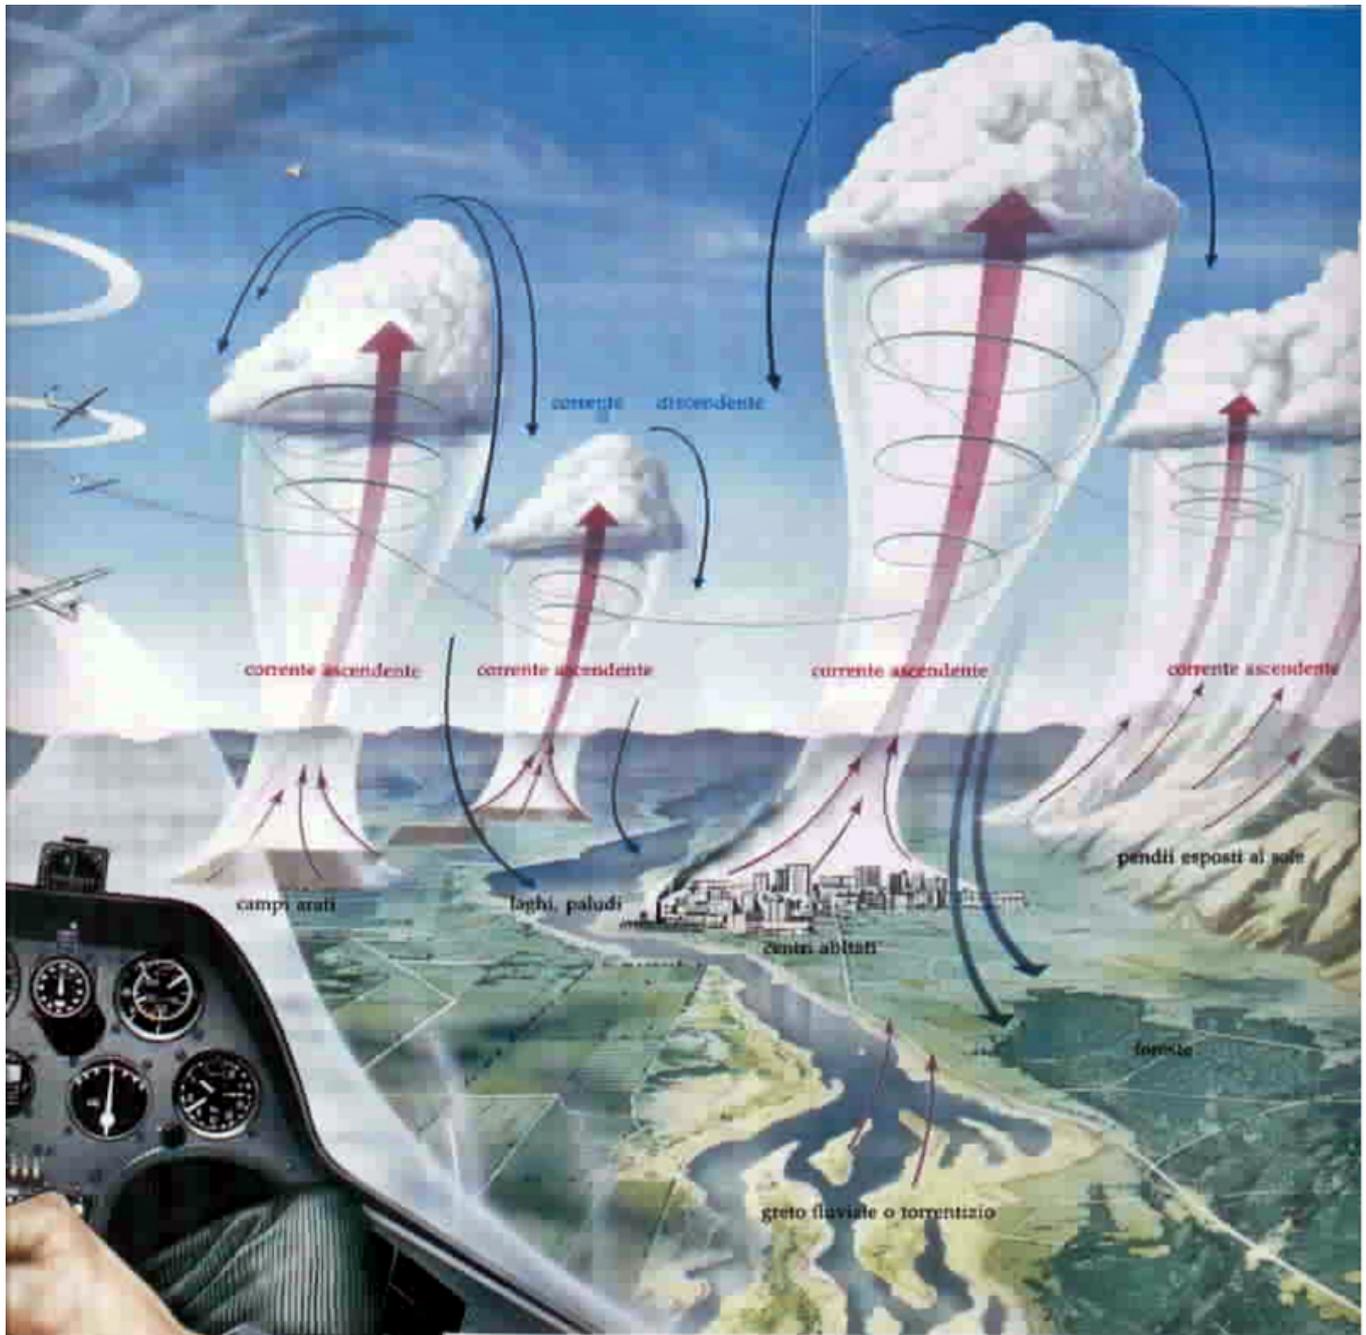
Ventos ascendentes e descendentes provocam forte turbulência.

A imagem acima mostra como **ventos ascendentes e descendentes, associados às condições meteorológicas** já descritas, podem ter configurado uma complexa situação de turbulência enfrentada pelos pilotos durante o voo que transportava o cantor Gabriel Diniz.
