Situação meteorológica adversa pode ter causado acidente com voo de Gabriel Diniz

Por Letras Ambientais
quarta, 29 de maio de 2019

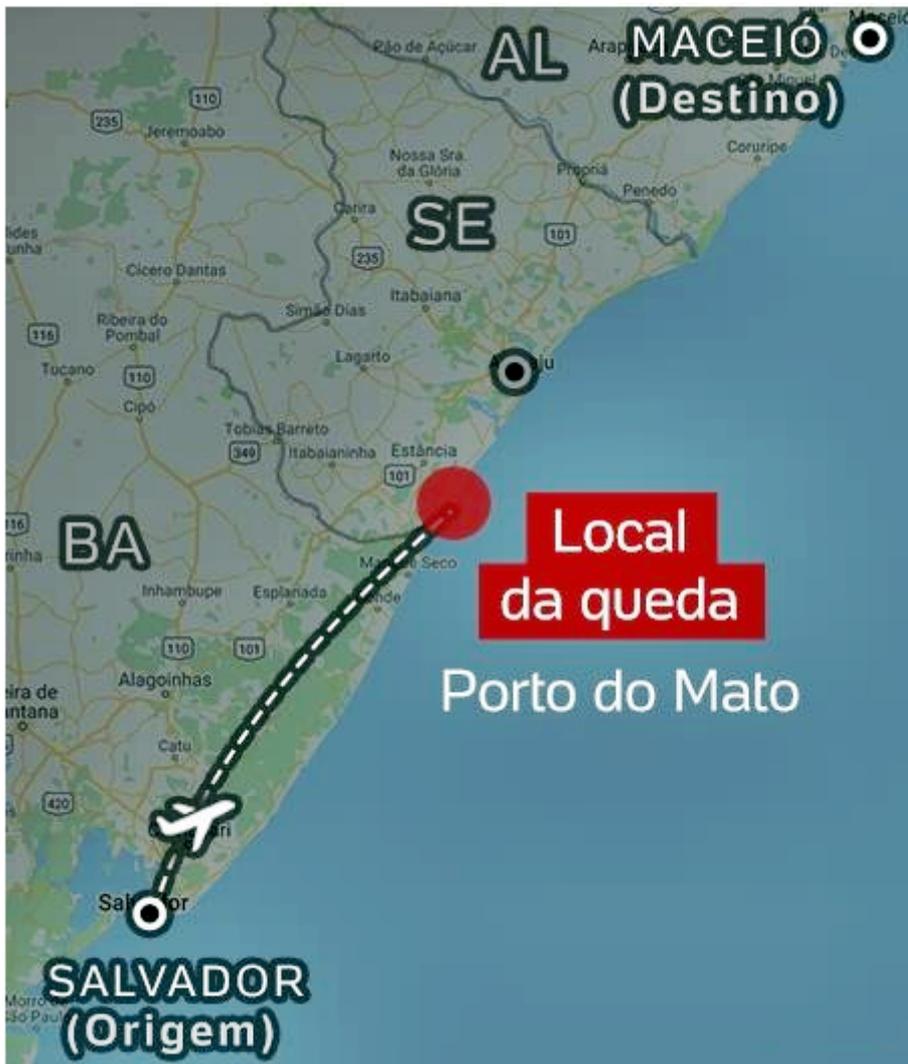
Avião caiu muito próximo ao Aeródromo de Estância

Barbosa chama atenção para o fato de o acidente aéreo ter ocorrido muito próximo ao Aeródromo Praia do Saco, localizado em Estância. A área é destinada a pouso, decolagem e movimentação de aeronaves para receber turistas que visitam uma das principais praias de Sergipe. **Possivelmente, o piloto tentava chegar até aquele local para um pouso de emergência.**

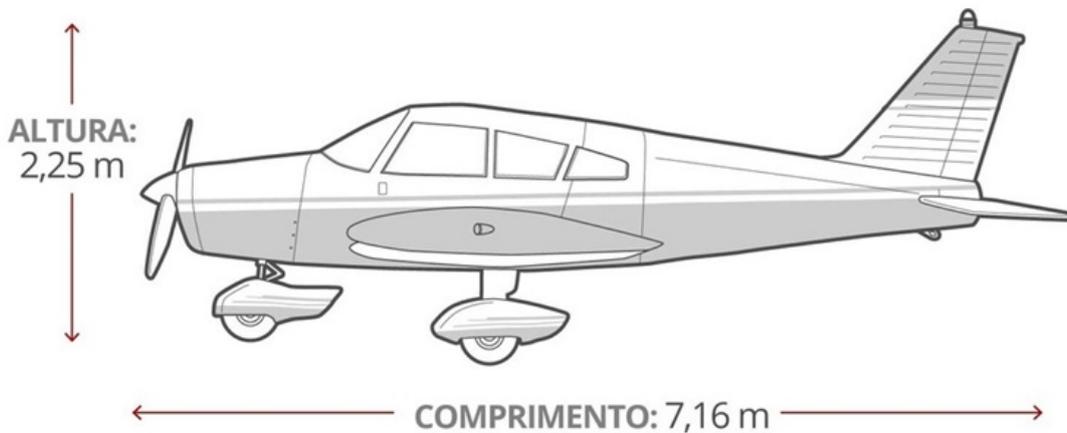
Raio-x da aeronave

ANO DE FABRICAÇÃO: 1974

MODELO: Piper Cherokee PA-28-180
